王台南路南、王台东路东（南侧）地块  
土壤污染状况调查报告

委托单位：青岛市黄岛区自然资源局

编制单位：北京中岩大地科技股份有限公司

二〇二一年七月

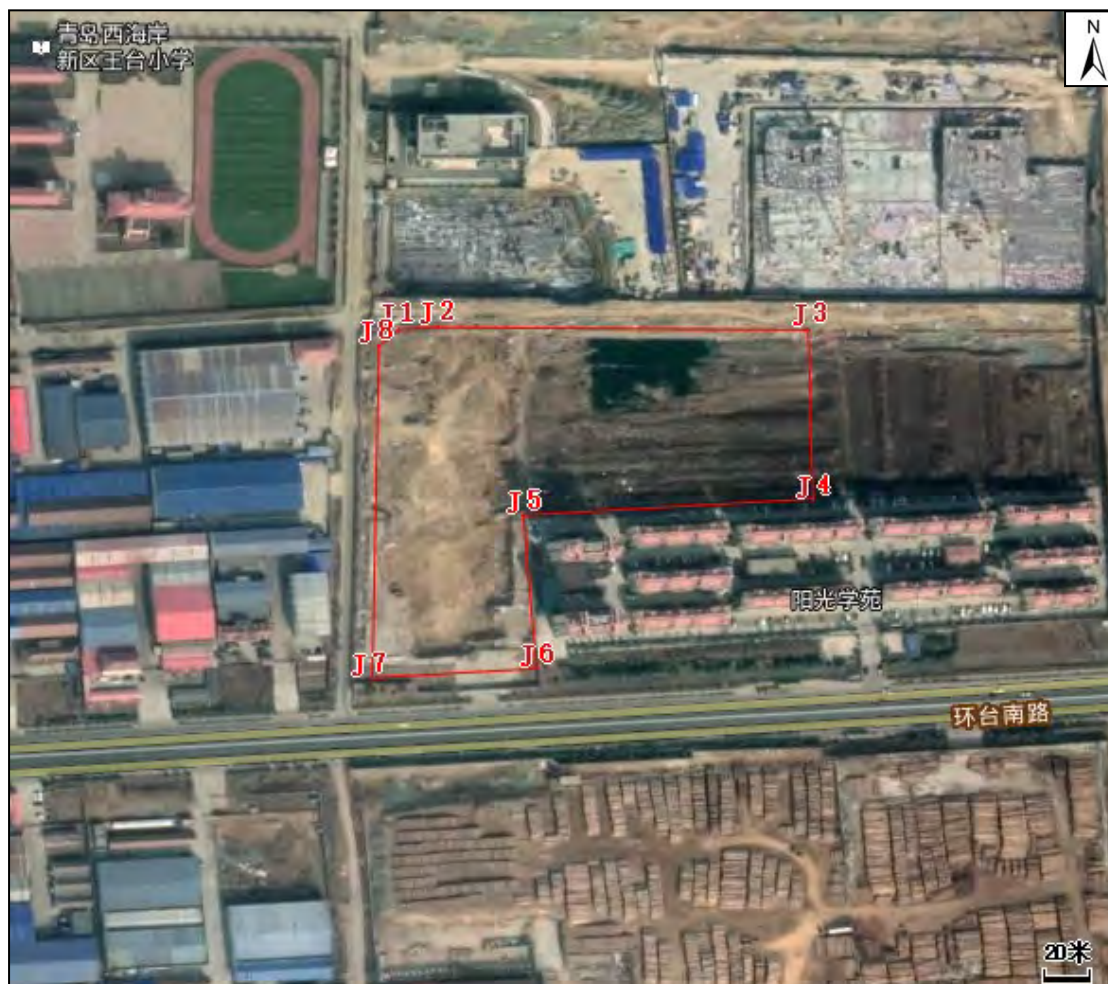
图 1.2 地块调查范围示意图

调查范围：西至王台东路，南至环台南路，北至王台科技大厦，东距环台东路 650m，地块占地面积 33066m<sup>2</sup>。地块调查范围卫星影像图见图 1.2，界址拐点坐标见表 1.1。在调查目标地块的同时，还将兼顾周边地块的调查，明确相邻地块是否存在污染目标地块的可能。

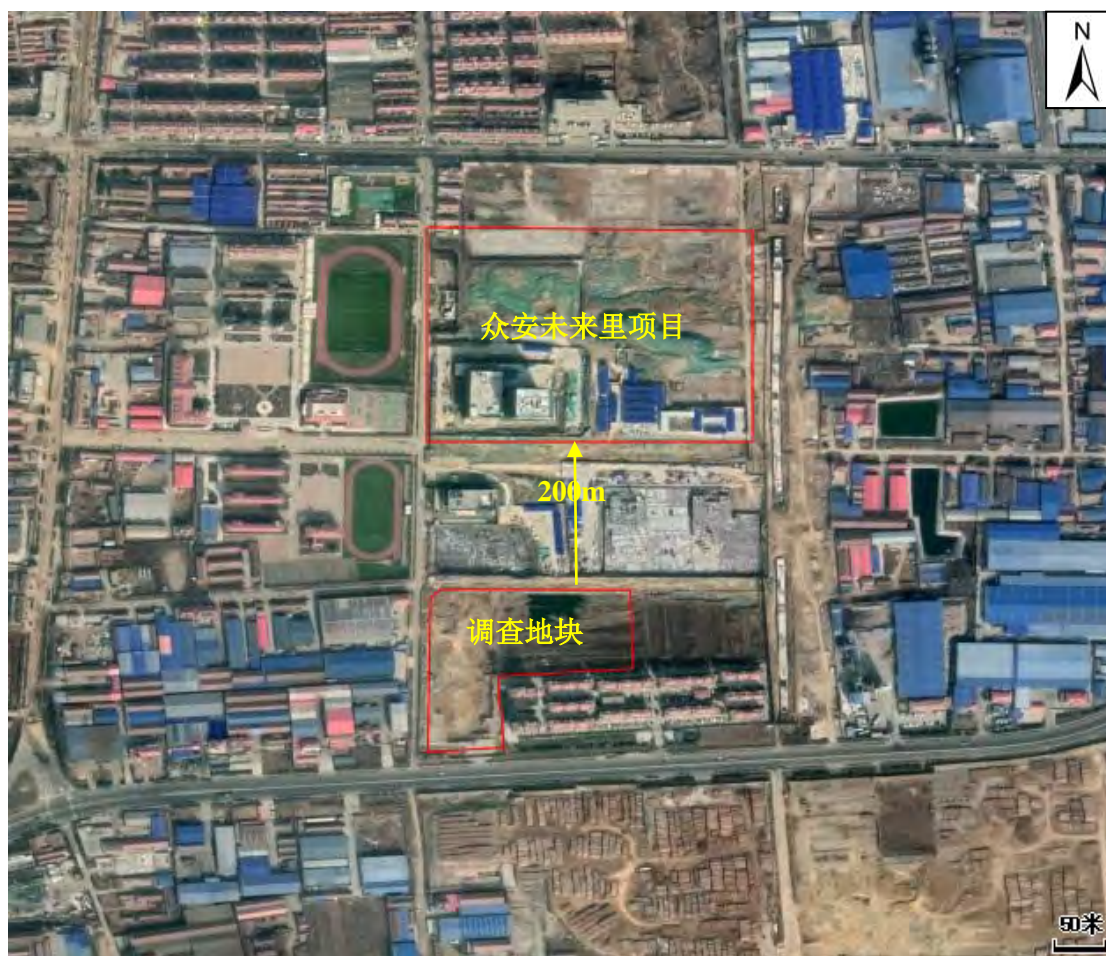
图 0.5 众安未来里项目与本地块相对位置图

本地块之前未进行过水文地质勘察，本次地块调查收集到的地勘资料为《青岛众安未来里项目岩土工程勘察报告》（2021年2月2日），该项目位于本次调查地块北侧约200m，可以用来了解本次调查地块的水文地质情况。该项目与本地块的相对位置见图2.5：

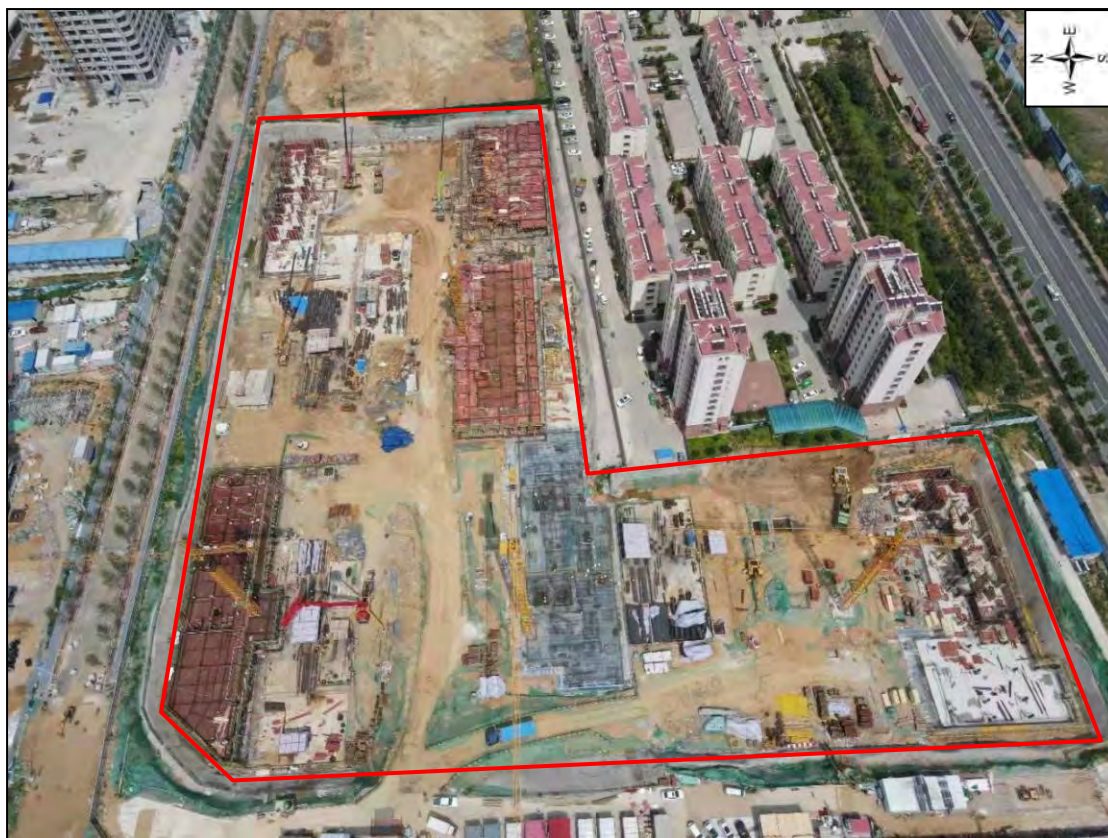
图 2.8 地块现状航拍照片（拍摄于 2021 年 6 月 28 日）

项目组于 2021 年 6 月 28 日进行现场踏勘，踏勘期间地块内已开始施工，目前正在进行主体结构建设。施工过程产生土石方暂存于地块内，地基建好后，土石方用于回填夯实，无外运作业。地块现状见图 2.8。

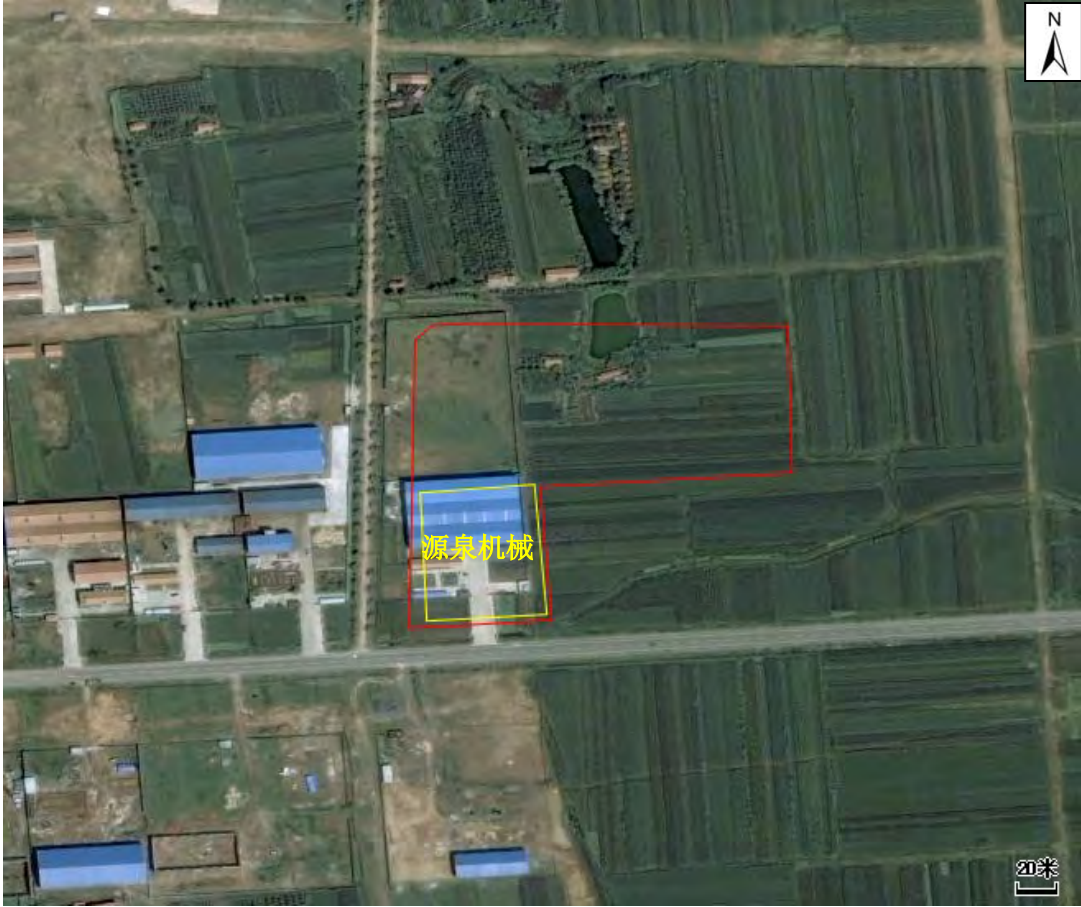
<p><b>地块内:</b> 南侧新建青岛源泉机械有限公司</p>
		<p><b>地块外:</b> 西侧、南侧新建多处厂房，其他区域无明显变化</p>

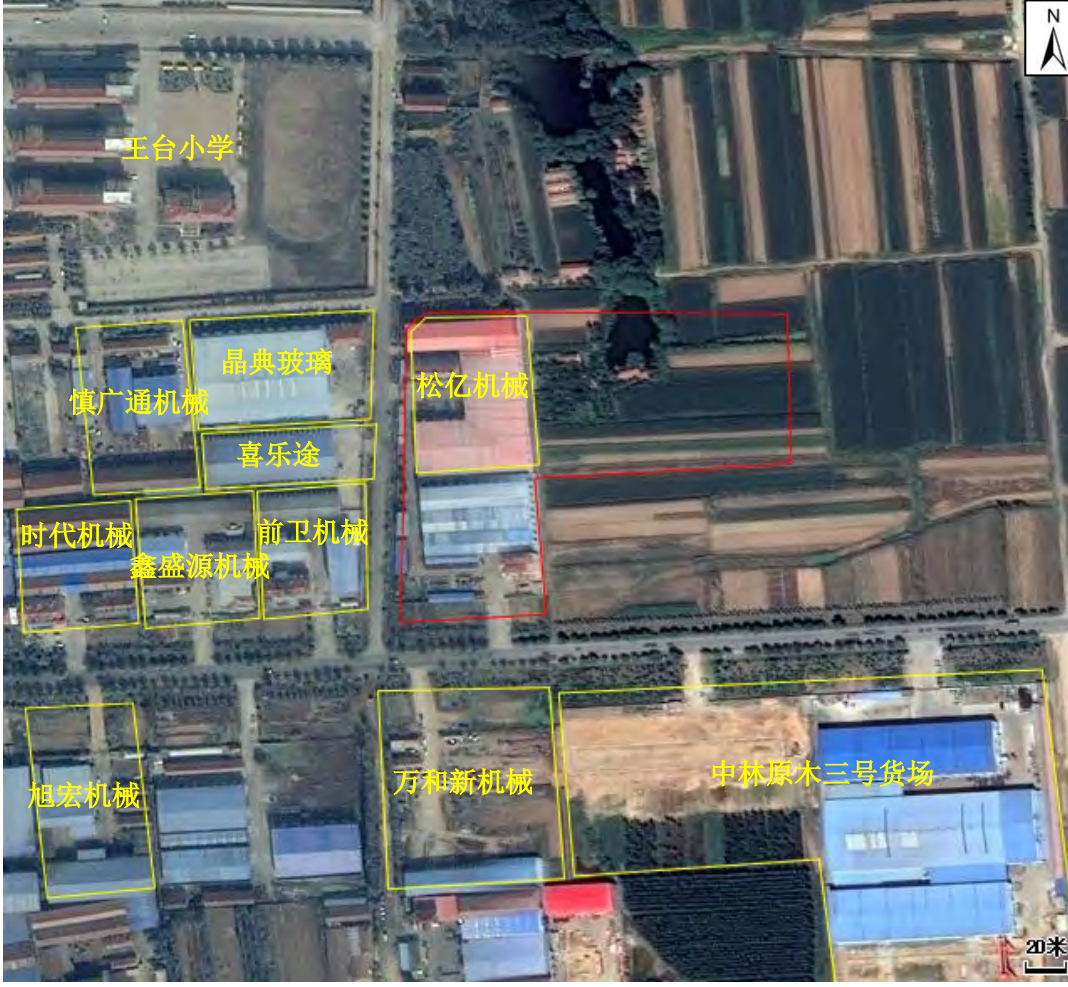
<p><b>地块内：</b> 西北侧新增青岛松亿机械有限公司</p>
		<p><b>地块外：</b> 西侧：新增青岛晶典玻璃有限公司、青岛喜乐途新材料科技有限公司、青岛前卫机械有限公司、青岛鑫盛源机械有限公司、青岛慎广通机械厂、青岛新辽仪器有限公司、青岛鼎盛时代机械有限公司； 南侧：新增青岛市万和新机械厂、青岛中林原木三号货场； 其他区域无明显变化。</p>

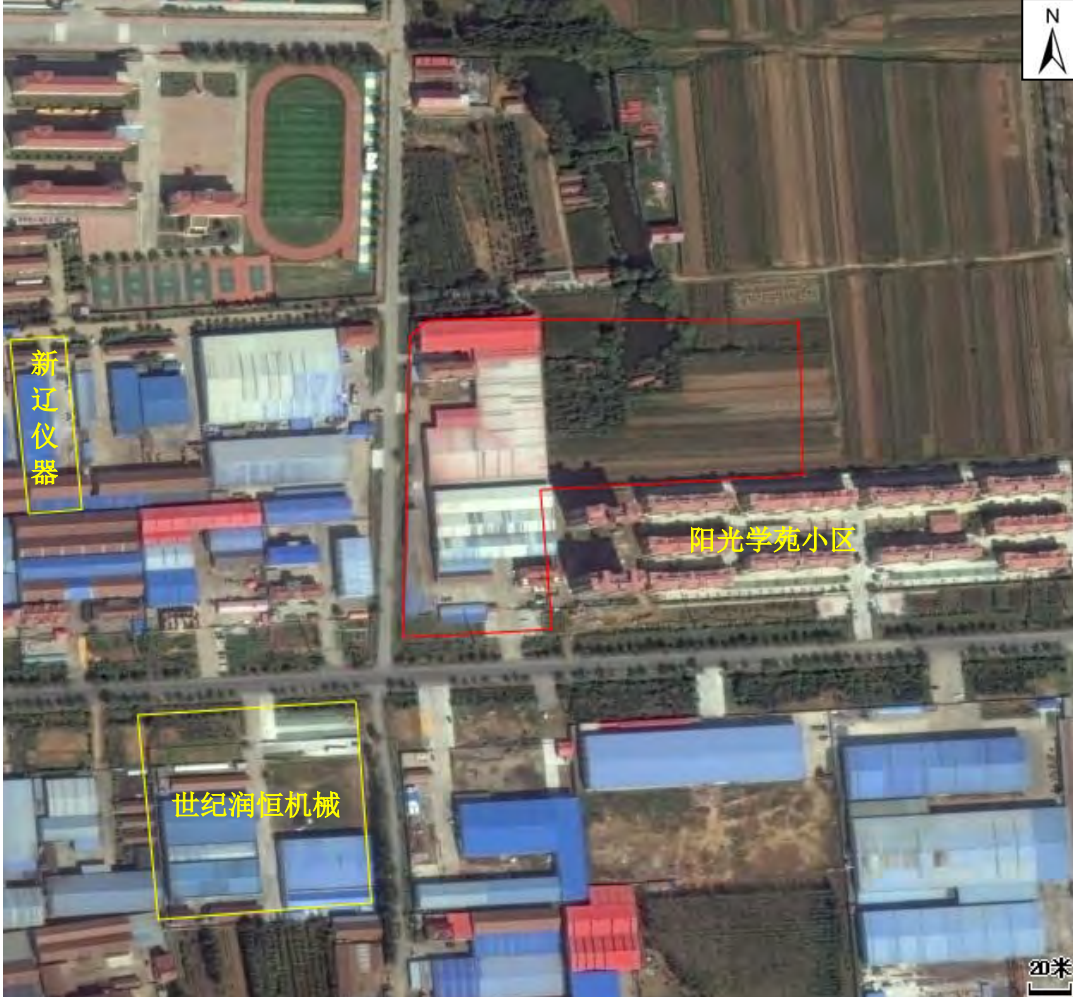
<p><b>地块内：</b> 无明显变化</p>
		<p><b>地块外：</b>                      西侧：新增青岛新辽仪器有限公司                      南侧：新增青岛世纪润恒机械有限公司                      东侧：新建阳光学苑小区                      北侧：无明显变化</p>

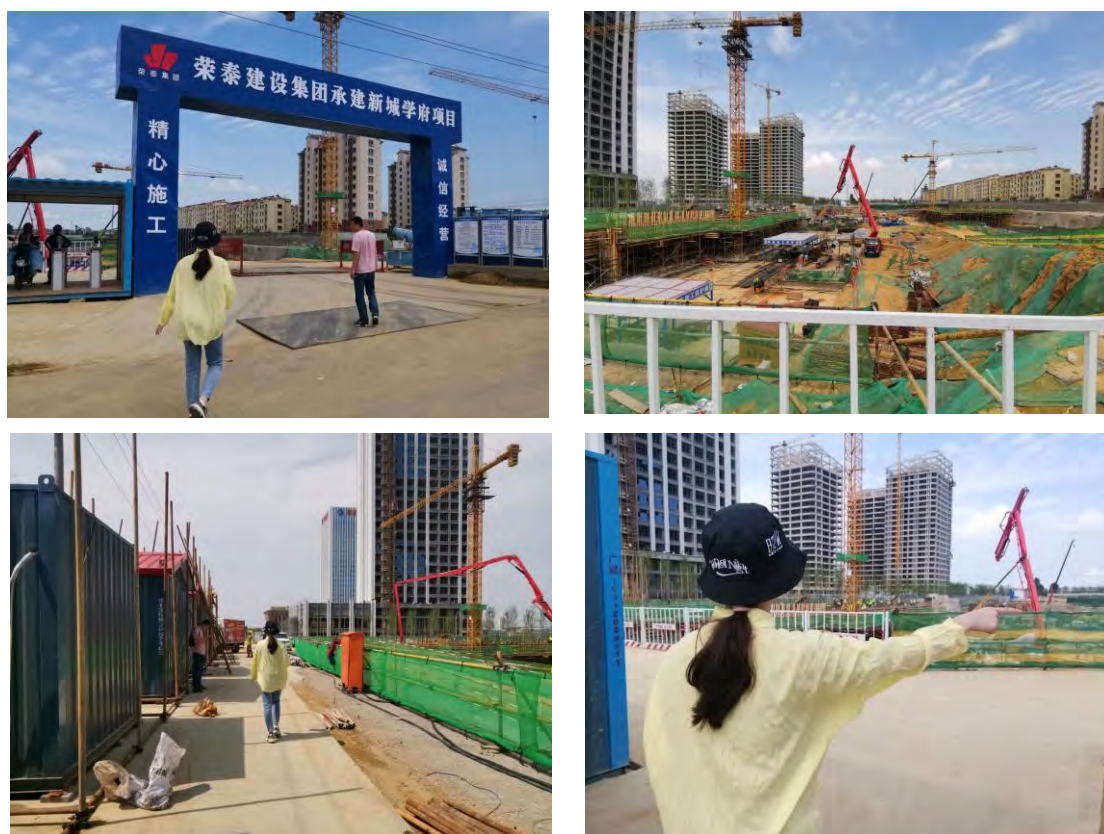
图 3.1 现场踏勘照片

序号	现场踏勘内容		现场踏勘结果记录
1	地块内	地块现状	踏勘期间地块已开始施工，目前正在进行主体结构建设。
		污水池或其他地表水体	地块内未发现污水池、地表水及地下水井。
		“三废”处理、排放及泄漏状况	现场未发现废气、废水处理设施，未发现危险废物堆存，未发现污染痕迹，生活污水经市政污水管网排放。

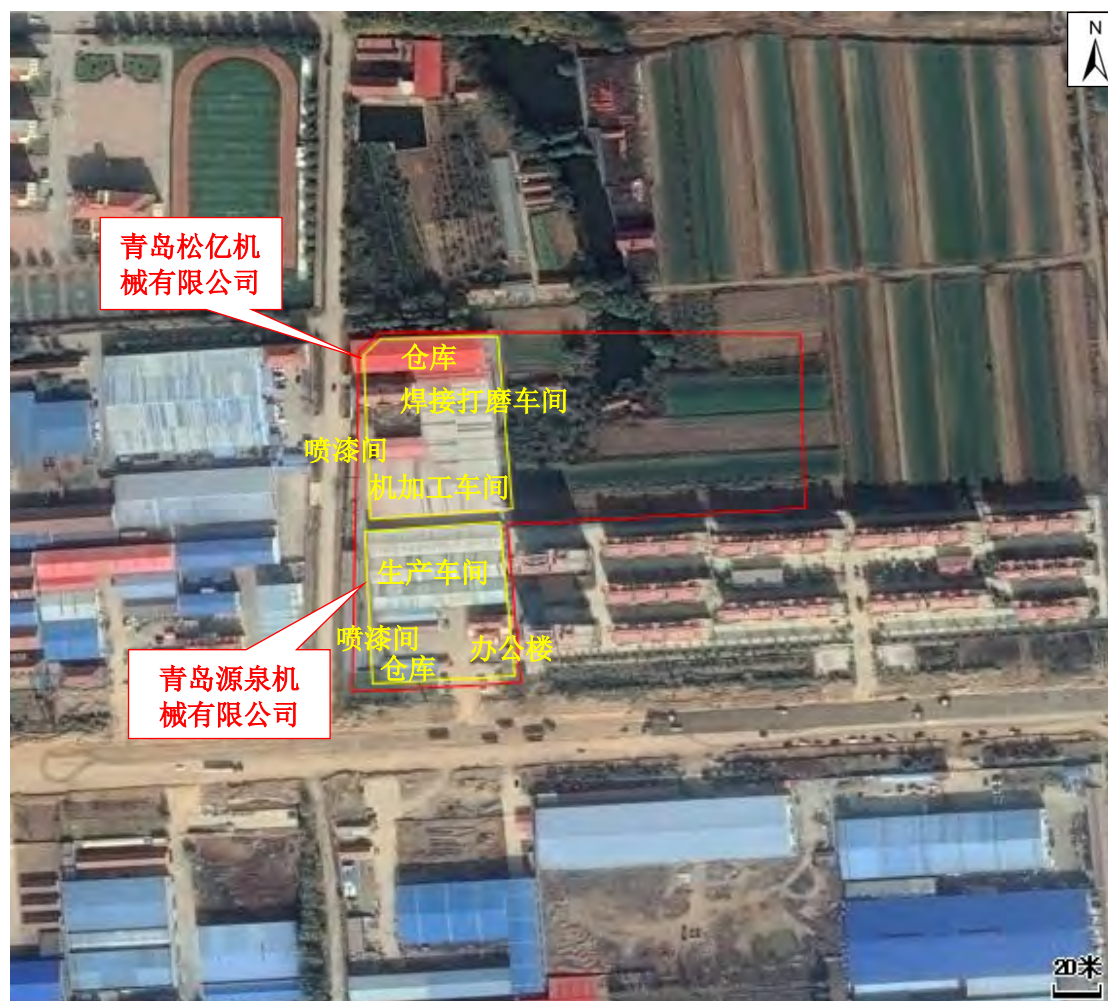
图 3.4 企业平面布置图

地块历史上共存在两家企业，分别为青岛源泉机械有限公司（2005~2019）及青岛松亿机械有限公司（2010~2019），两家企业均从事纺织机械设备生产，原辅料使用情况、生产设备情况及生产工艺流程如下：

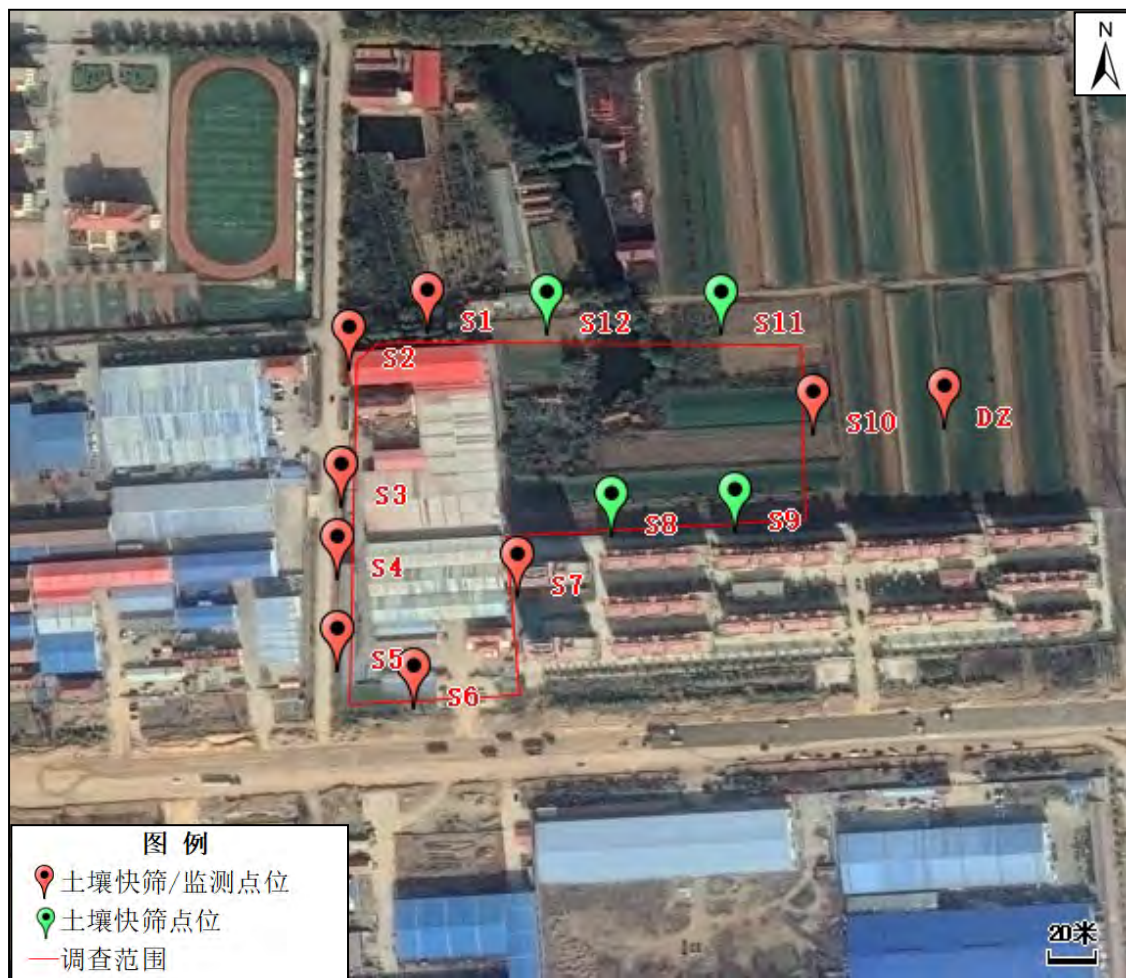
图4.1 监测点位平面布置图

通过资料分析和现场踏勘，依据上述布点原则和布点依据，在地块厂界处共布设 12 个土壤点位（S1~S12）进行现场快速检测，根据快筛结果，选择 8 个点位（S1~S7、S10）进行采样监测，地块外设置 1 个对照点（DZ），共采集 10 个土壤样品（包含平行样 1 个），设置 1 个运输空白样品和 1 个全程序空白样品作为现场质量保证和质量控制的依据。

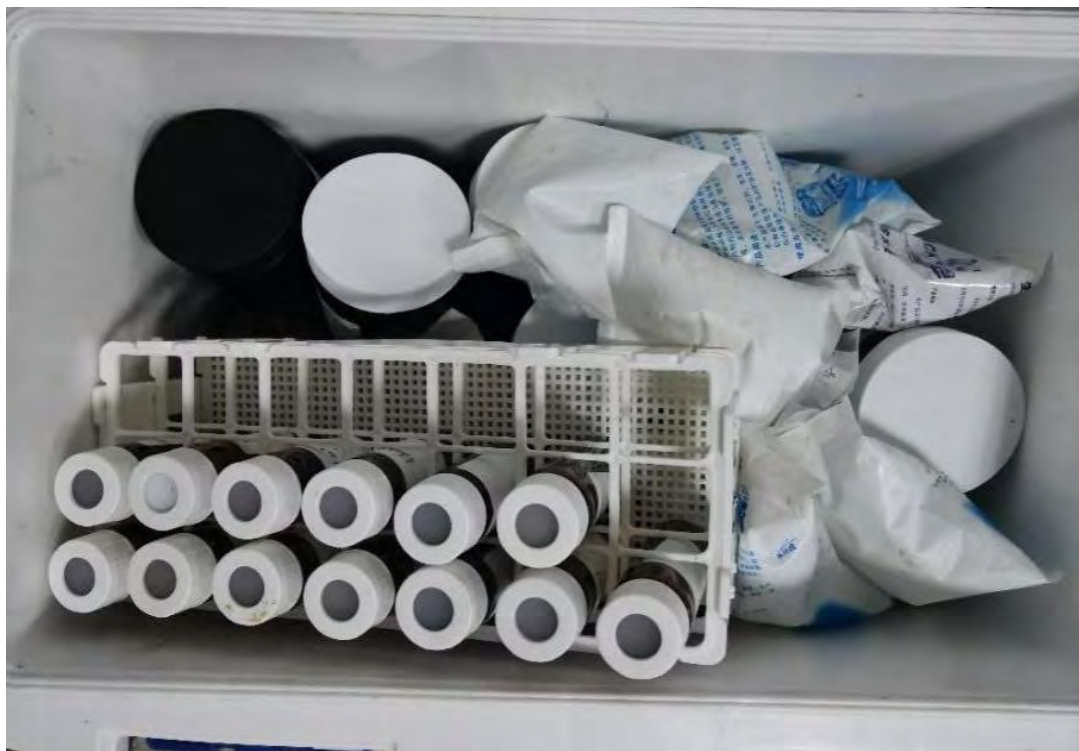
图 4.3 土壤样品保温箱

土壤样品采集完成后，在装箱前均逐件对样品流转单、样品标签和采样记录表进行核对，核对无误后分类装入由实验室提供的样品保温箱中，箱中配备足够的冰袋，以确保样品在冷藏条件下保存。样品转送之时，对冰袋是否有效进行确认。本次调查采集的土壤样品均于采样当天送达检测实验室。

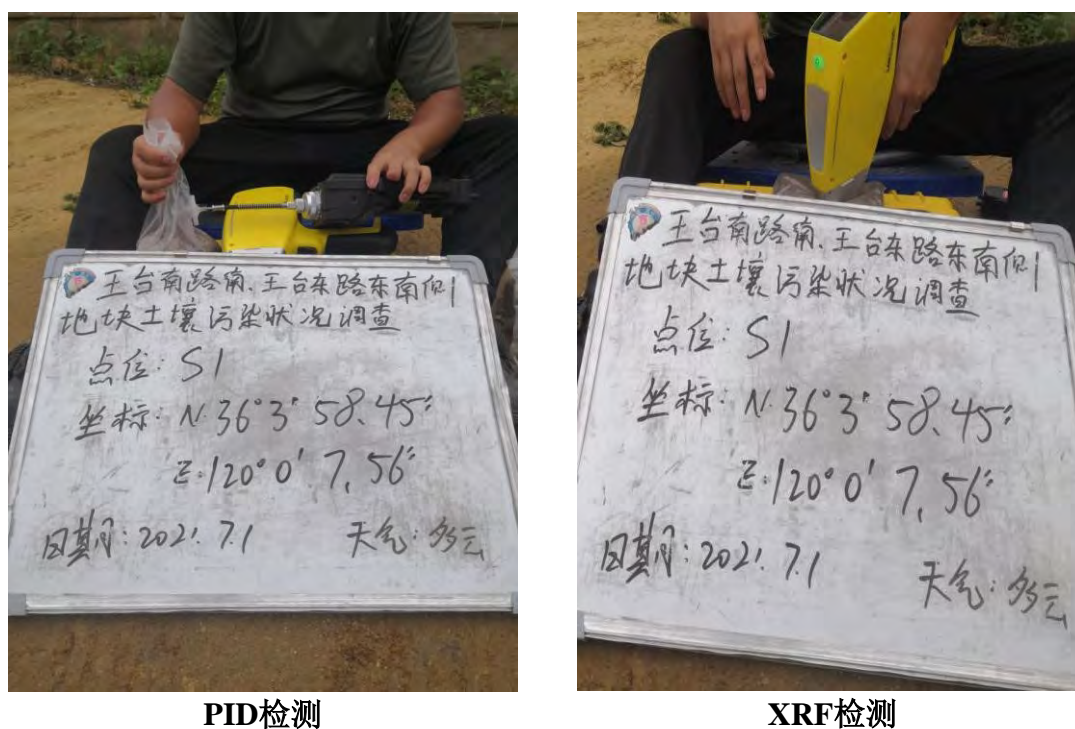
样品采集完成后即封闭袋口，将土壤样品适度揉碎，10min 后摇晃自封袋，静置 2min 后将 PID 探头伸入自封袋顶空处，保持自封袋封闭状态，数秒内记录仪器的最高读数。

现场 PID、XRF 快检工作照片见图 4.5，检测数据汇总统计见表 4.6、4.7。
